**Agilent Technologies**  
**液体クロマトグラフトラブルシューティング**

# トラブルシューティングの手順

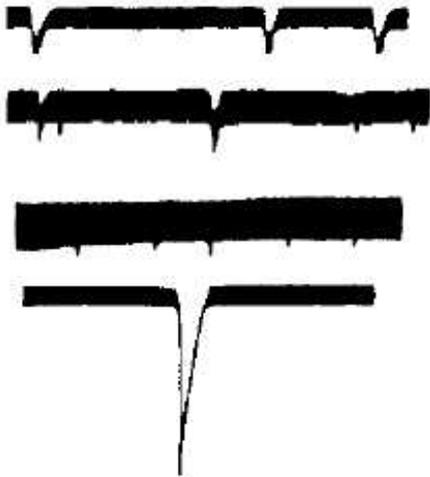
## 圧力波形の異常 (5)

復帰の緩やかな圧力降下が起こる。

### ポンプ内の汚れ

- ・IPAによる洗浄

### 相溶性のない移動相の影響

- ・双方の移動相に溶解する溶媒でパージ

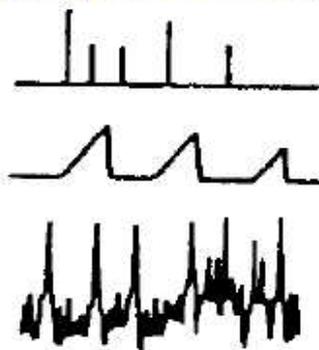
### 検出器のベースラインの異常 (1)

#### 気泡

- ・脱気した移動相でパージ
  - \* 流量を上げると効果的!
- ・検出器下流に軽く背圧をかける
- ・MeOHでパージ

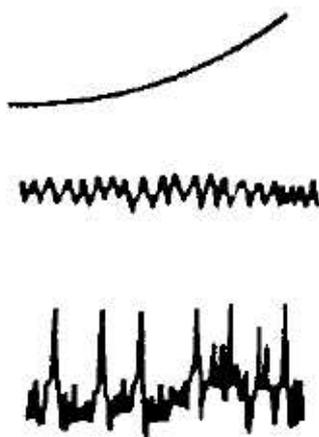
### 検出器のベースラインの異常 (2)

#### セル窓の汚れ

- ・セルを分解しセル窓を洗浄する.

#### D<sub>2</sub>ランプの劣化

- ・D<sub>2</sub>ランプの交換

#### 移動相の不完全混合

- ・良く混ぜる
- ・ポンプ混合の場合, プレカラム混合にする.
- ・グラジェント時は, ポンプストローク, 圧縮率補正を最適化.

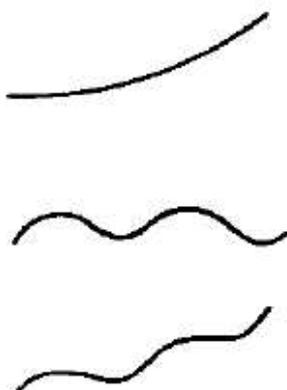
### 検出器のベースラインの異常 (3)

#### 移動相中の不純物

- ・移動相相の再調製

#### 移動相の不完全混合

- ・良く混ぜる
- ・ポンプ混合の場合, プレカラム混合にする.
- ・グラジェント時は, ポンプストローク, 圧縮率補正を最適化.

#### セルの温度変化

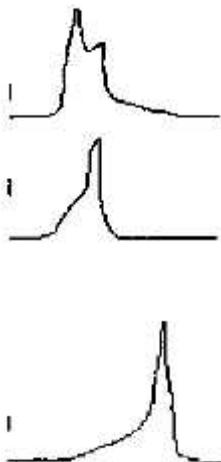
## -ピーク形状の異常②-

ショルダー、  
ピーク割れ

カラムに不純物が蓄積

カラムにチャンネルが発生

リーディング

試料と分析条件のミスマッチ

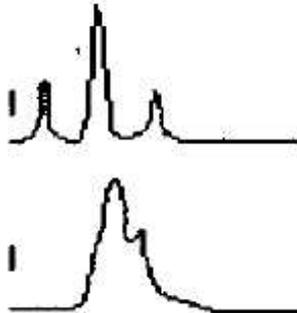
## -ピーク形状の異常④-

### ゴーストピーク

コンタミネーション

移動相中の不純物

• グレードに注意!!!
